課題名：組立工程に隠れる『3ムを改善』
～10日間で学ぶ働き方改革のすすめ～1. フラット統合ラインの作業改善
2. 給設課休憩室の改善

1. フラット統合ラインの作業改善

2. 給設課休憩室の改善

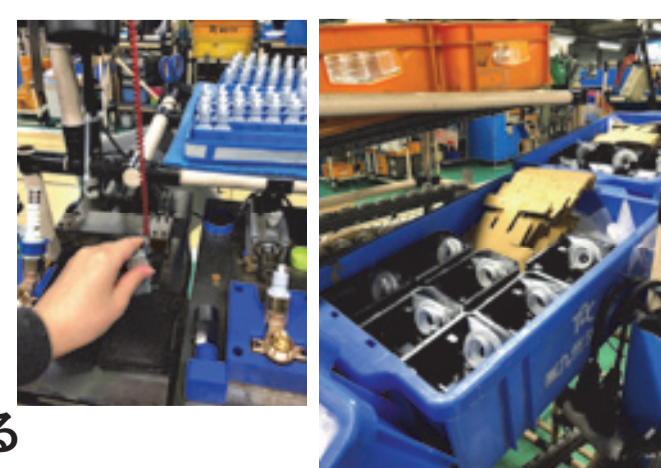
- ハンドルやロット印の吊るしてある位置が高いのではないかと
→ 手の上下動が少ない作業台への改善
