# 織機の現状からみる大島紬の可能性と限界

鹿児島大学 法文学部人文学科

上川路 亮太

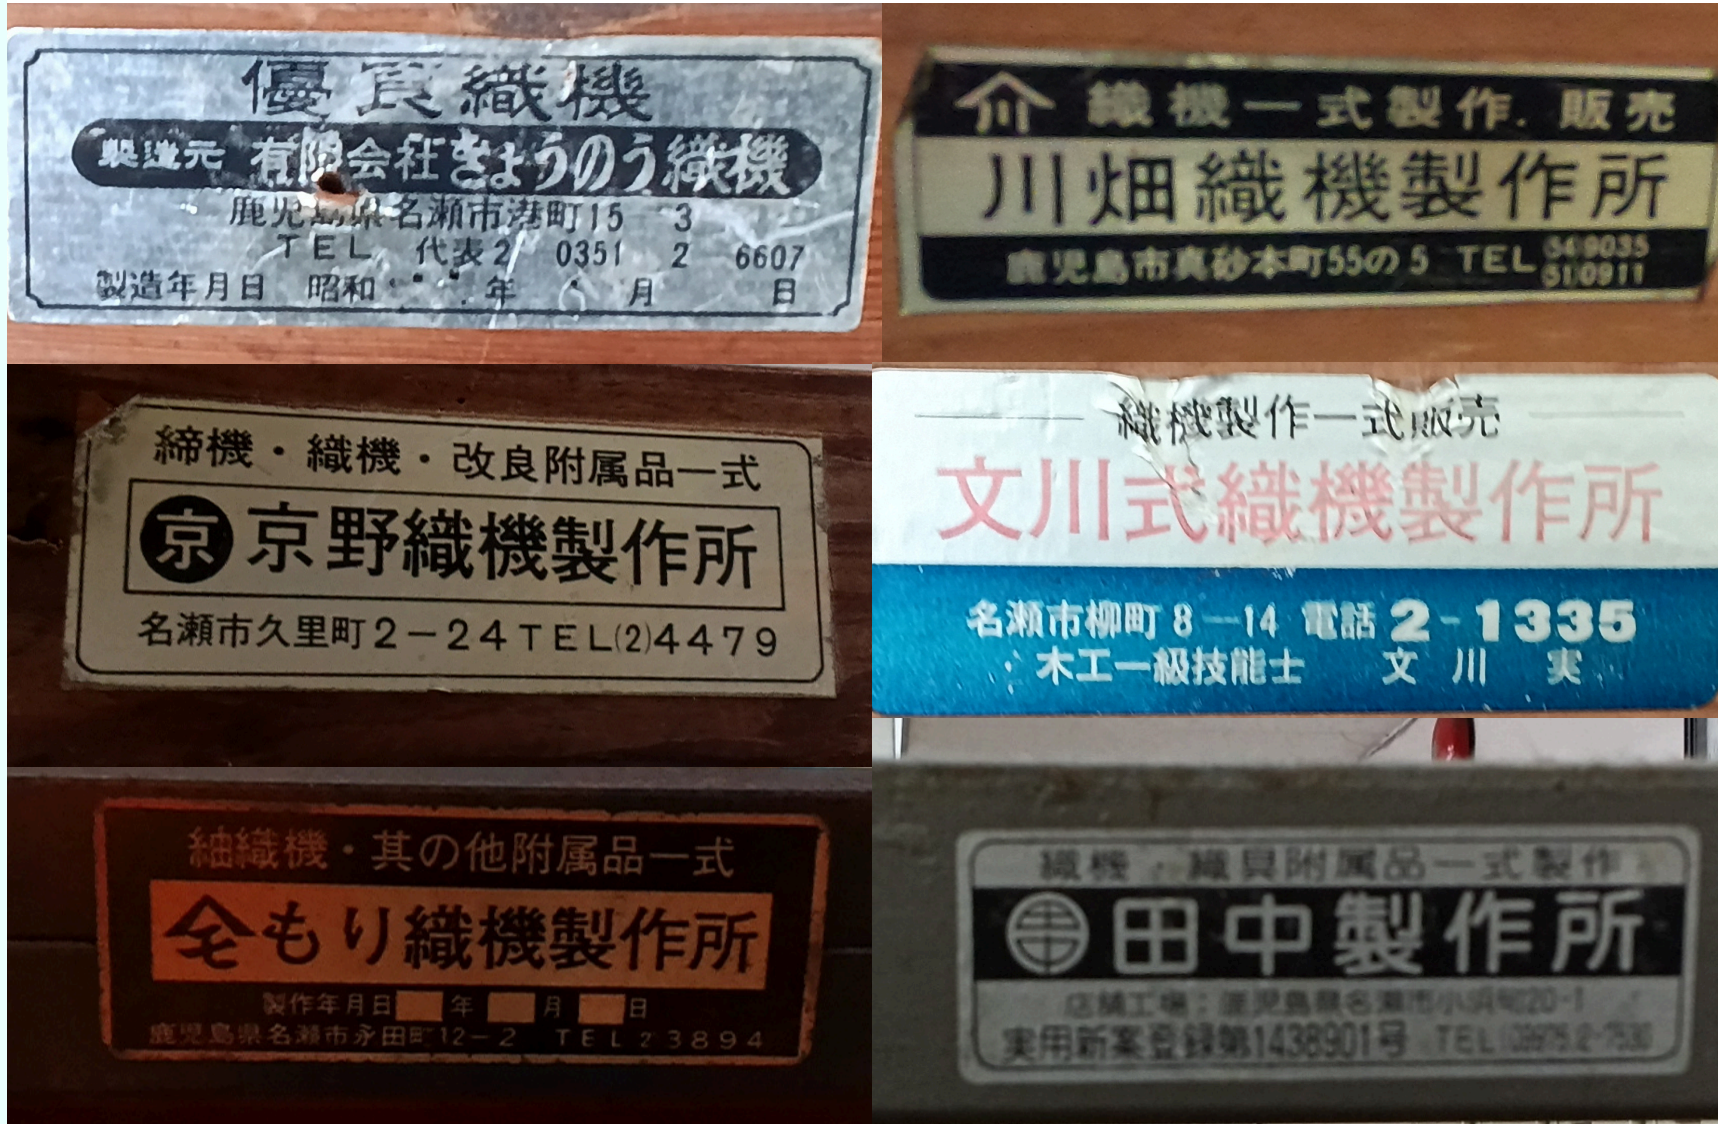
表1 奄美大島・鹿児島市における製造所ごとの織機の台数(筆者作成)

施設名	紬協同組合	夢おりの郷	瀬留養成所	機織り工房	奄美の里
田中	12	4	13	7	18
文川	1	1	1	6	
京野		1			
きょうのう				1	
もり				1	
久保紬	1				
川畑					2
不明	3			6	2
計	17	17	14	21	22

紬協同組合：本場奄美大島紬協同組合  
瀬留養成所：龍郷町大島紬技能養成所様  
機織り工房：本場奄美大島紬協同組合 機織り工房  
奄美の里：藤絹織物株式会社 奄美の里

田中製作所 ——54  
文川式織機製作所——9  
京野織機製作所——1  
きょうのう織機——1  
もり織機製作所——1  
久保紬製作所——1  
川畑織機製作所——2  
不明——11  
(単位：台)

いずれの施設も田中製作所産の織機が多数派にあり、全体的に大半を占める。奄美大島に対して、**鹿児島市の織機には川畑織機製作所(鹿児島市に所在)が見られることが特徴**といえる。

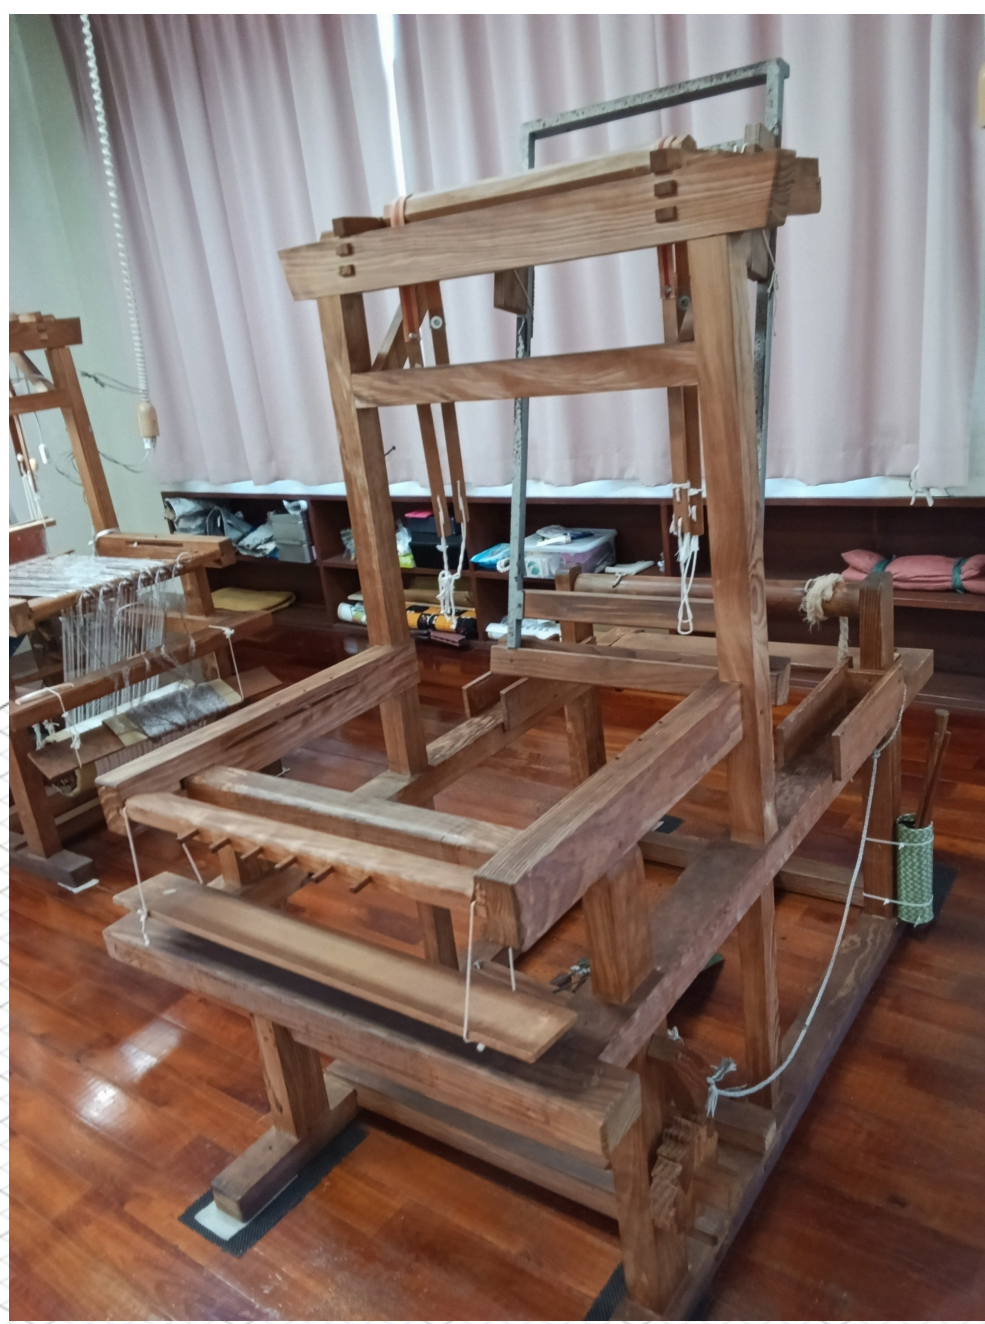
現在稼働している織機

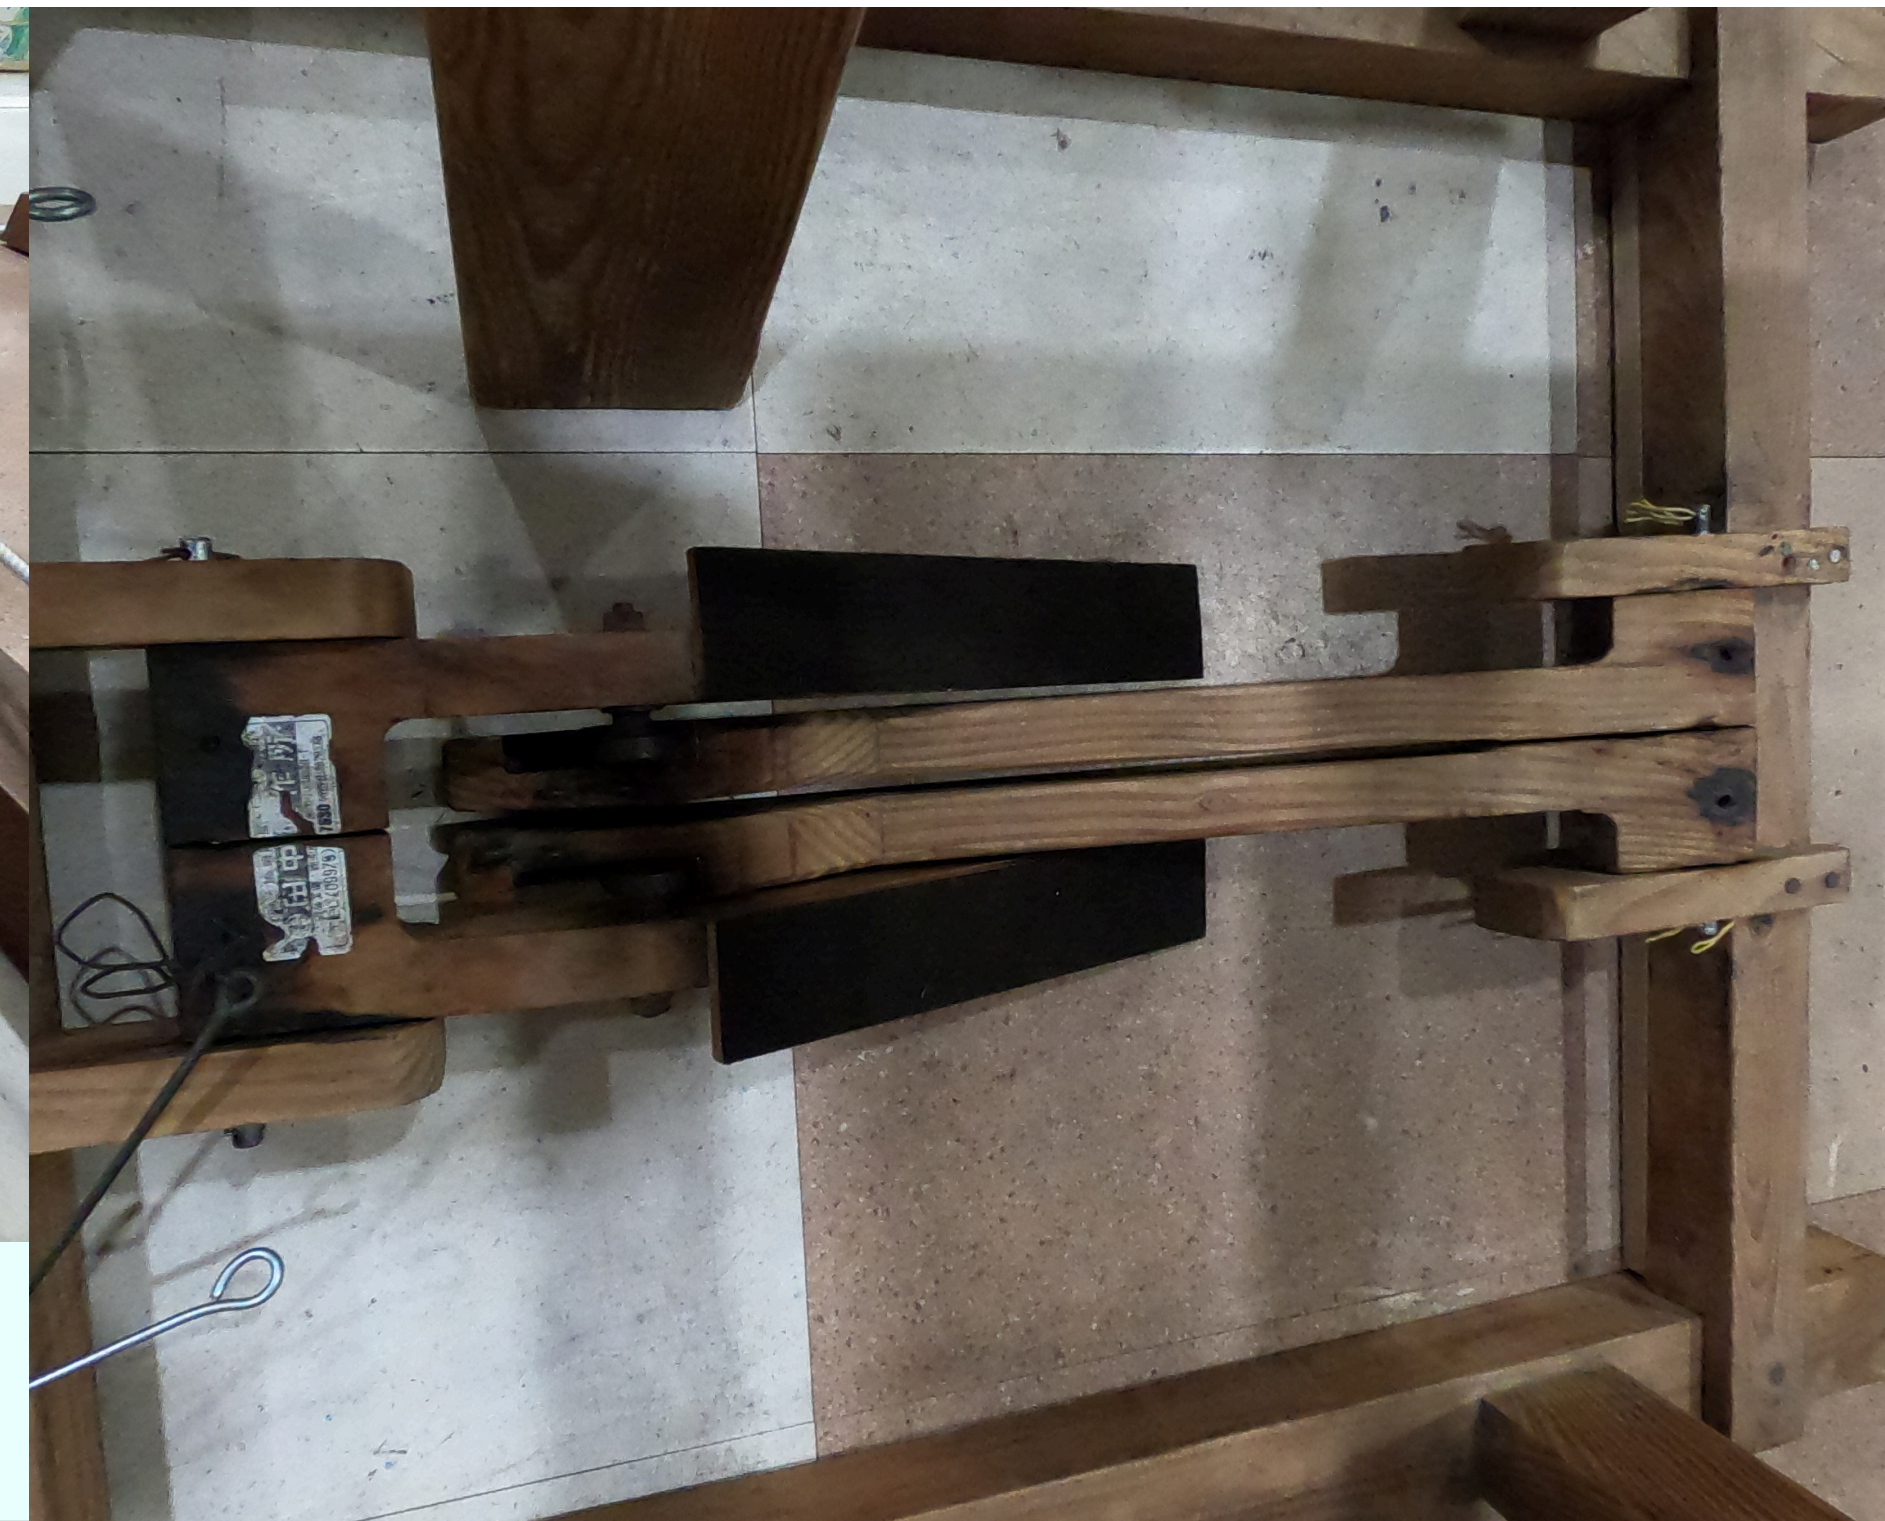
↑旧型の脚組

→新型の脚組
